# КРИТЕРИИ ОТБОРА КАРКАСОВ ЦМК ШИН ДЛЯ ВОССТАНОВЛЕНИЯ

Грузовые цельнометаллокордные шины КАМА, снятые с эксплуатации по износу протектора подлежат восстановлению путем наварки протектора.

Официальным предприятием по восстановлению каркасов ЦМК шин КАМА является ООО «КаМаРетрэд» г.Нижнекамск (территория ОАО «Нижнекамскшина»). Восстановление протектора ЦМК шин в ООО «КаМаРетрэд» осуществляется методом холодной наварки и под брендом «**KaMaRetread**».

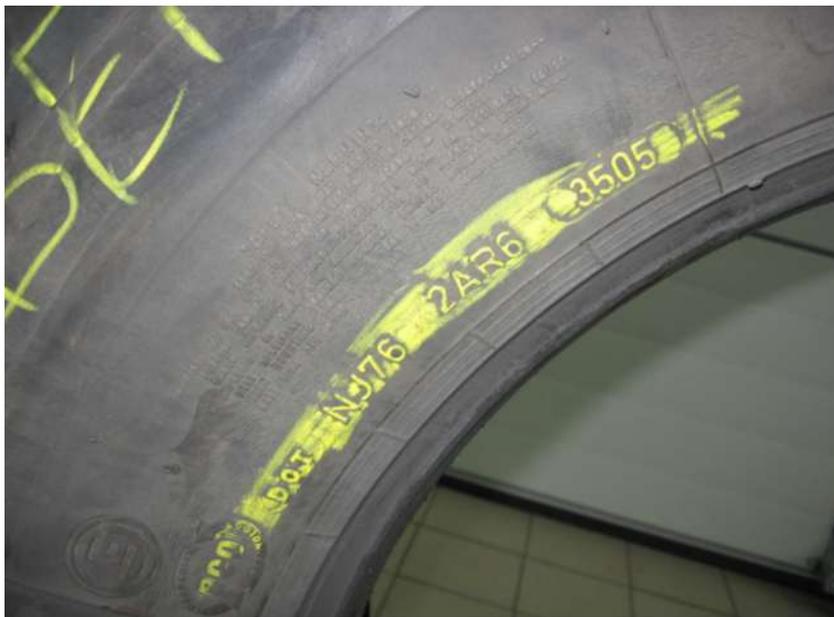
РИС. 1. DOT номер

1. Установить бренд каркаса для восстановления:
2. Установить год выпуска покрышек, DOT номер (не старше 5 лет) и номер каркаса;

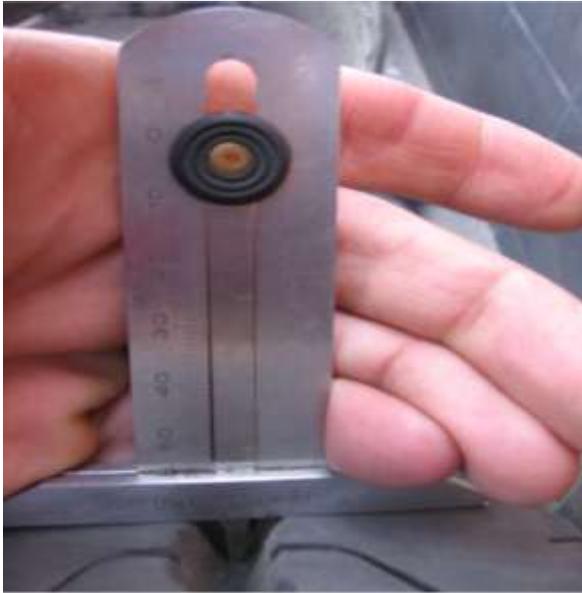
3. Установить остаточную величину протектора (1 - 2мм);

*РИС. 3. Измерение остаточной величины протектора*

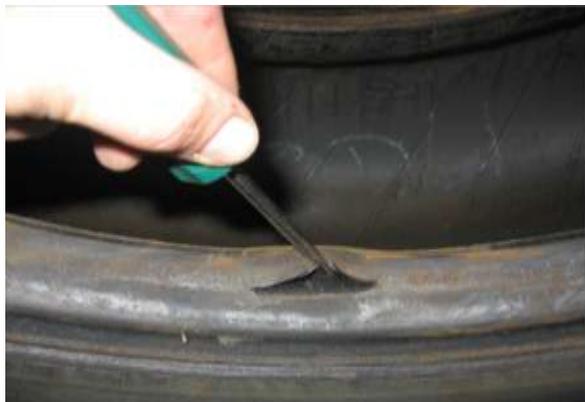
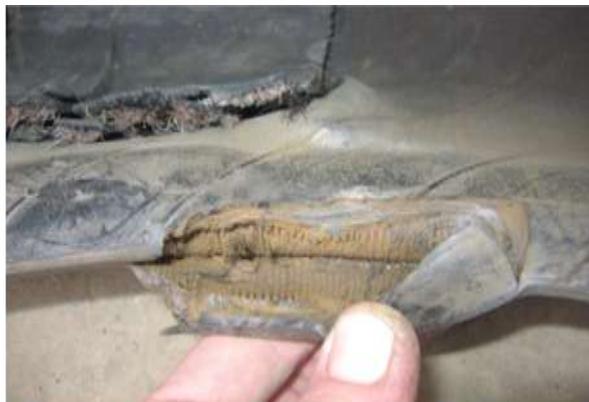
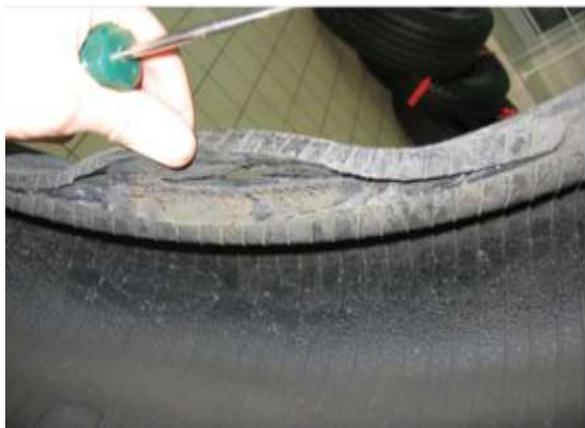
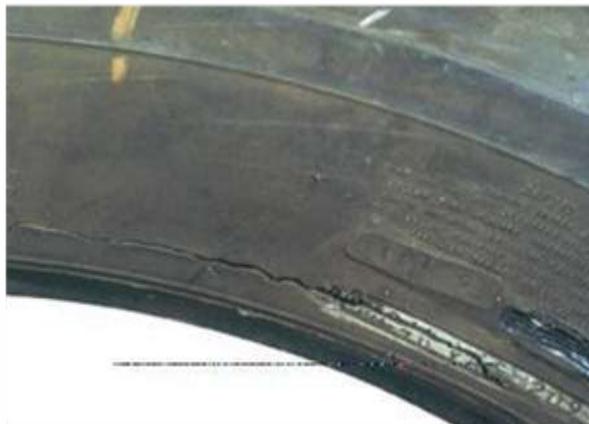
1. Любые повреждения в области борта шина;
2. Вытянутые (деформированные) борта;
3. Отслоение заворота каркаса;

*РИС.4. Механические повреждения бортового кольца*

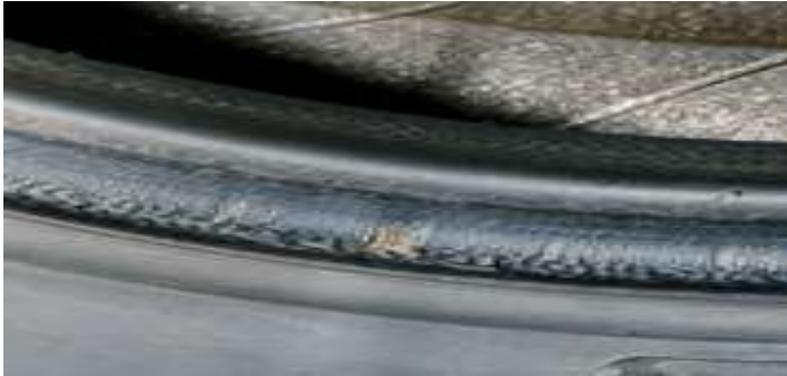
## 4. Обожжённый борт каркаса;

*РИС. 5. Термические повреждения борта каркаса*

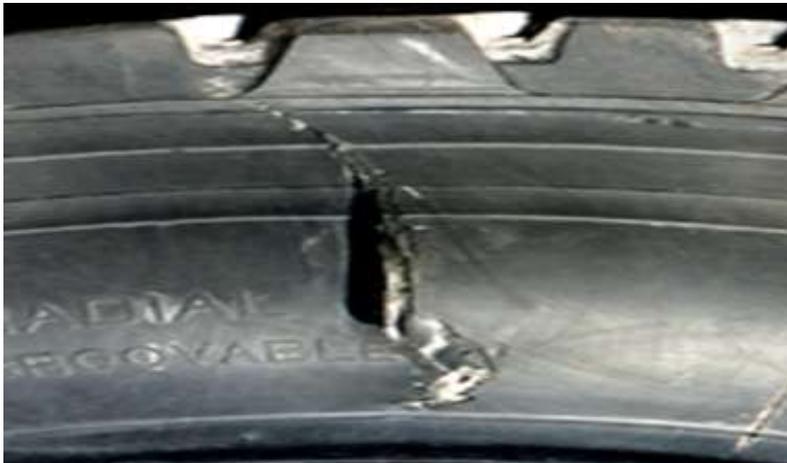
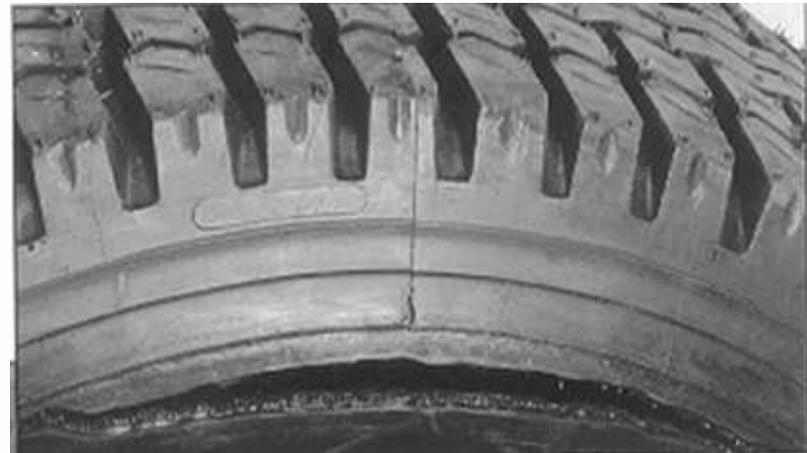
## 5. Сквозные повреждения по боковым стенкам шины;

*РИС. 6. Сквозные повреждения покрышек.*

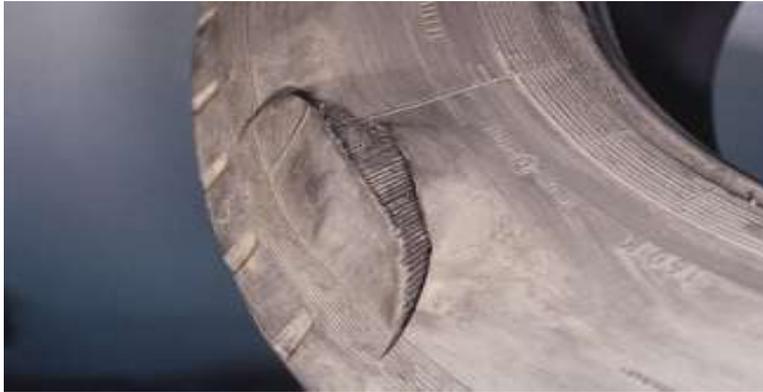
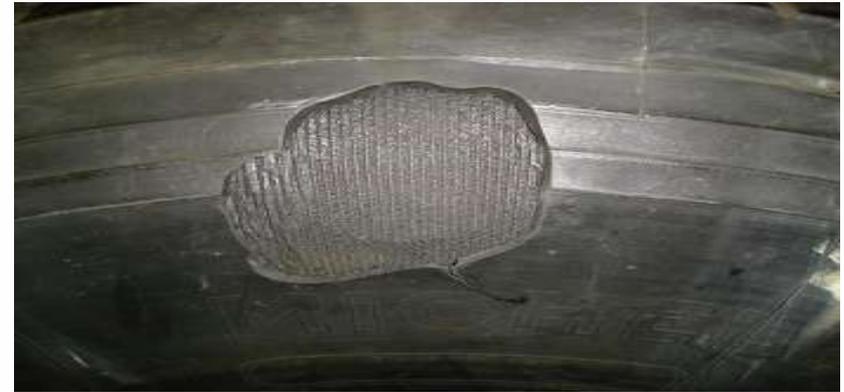
6. Отслоение боковины каркаса;

*РИС. 7. Отслоение боковины.*

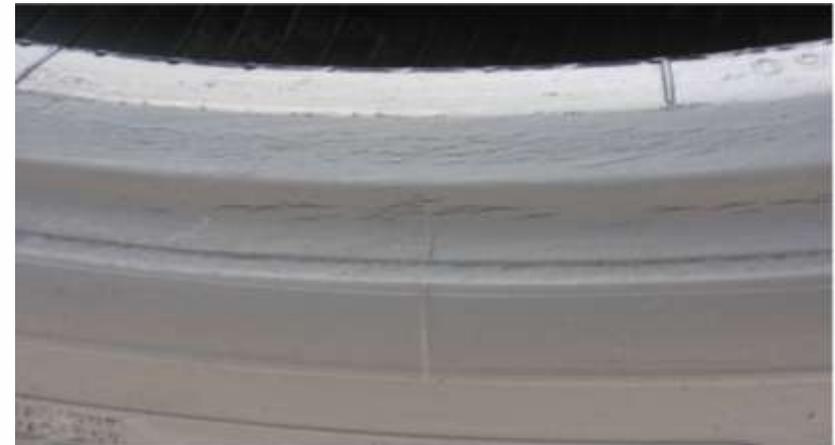
7. Наличие имеющегося ремонта на боковине каркаса;  
8. Трещины, возникающие под воздействием озона / старение каркаса  
(глубина трещин более 1 мм);

*РИС. 8. Сетка старения*

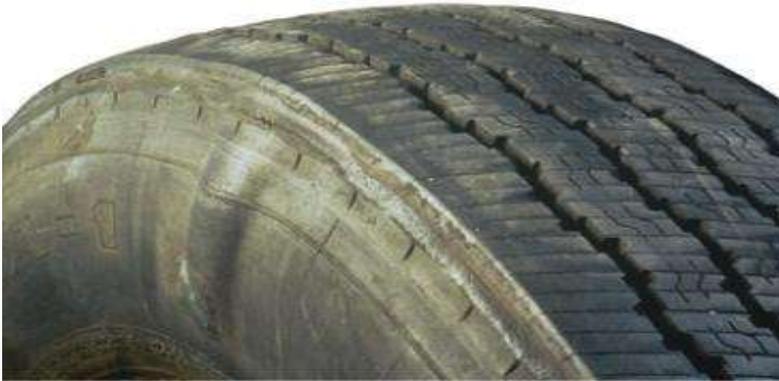
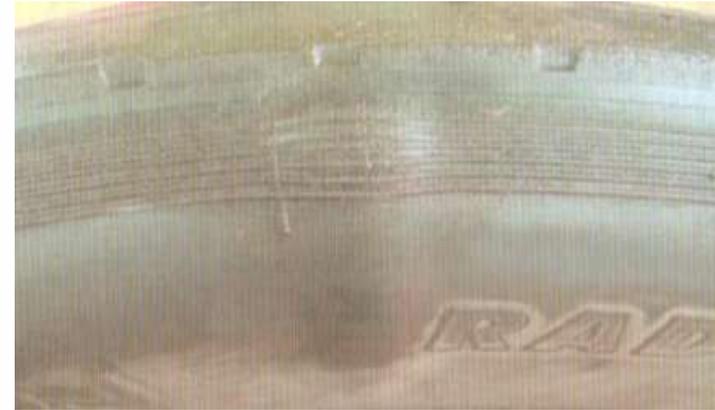
8. Вздутие (грыжа) боковых стенок каркаса;

*РИС. 9. Грыжа на боковине.*

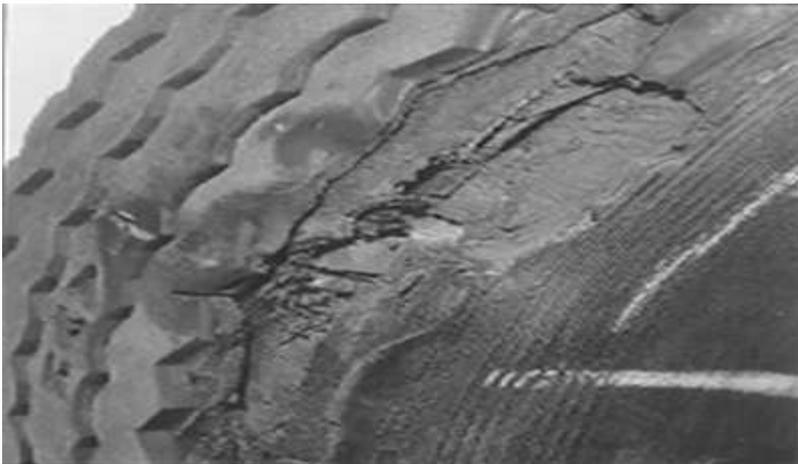
9. Отслоение плечевой зоны каркаса;

*РИС. 10. Повреждения плечевой зоны*

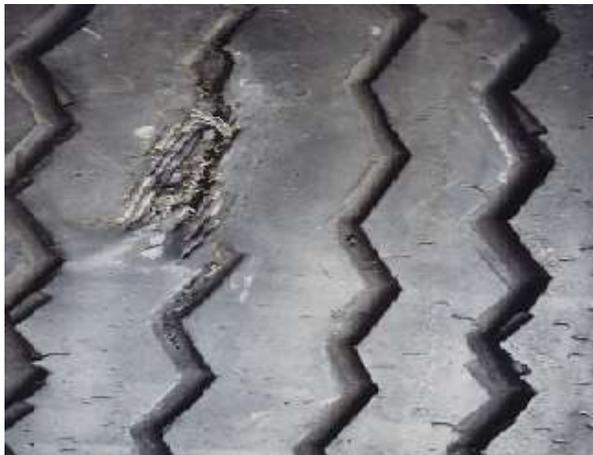
10. Проникающие повреждения на беговом участке (разорванный брекер, ударное повреждение);

*РИС. 11. Ударное повреждение бегового участка*

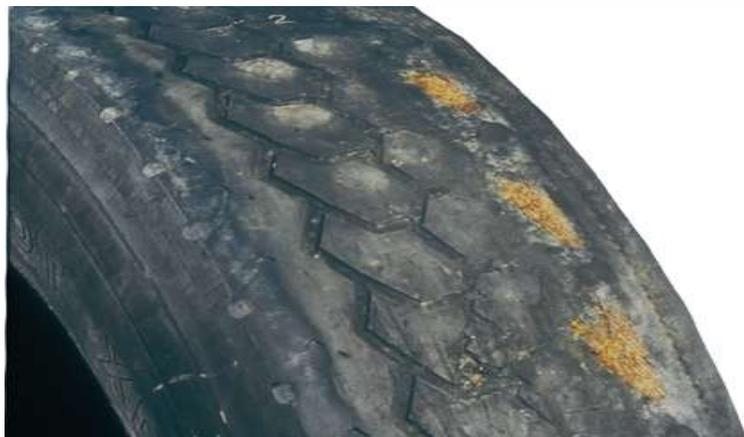
11. Оголенный брекер на беговом участке;

*РИС. 12. Оголенный брекер.*

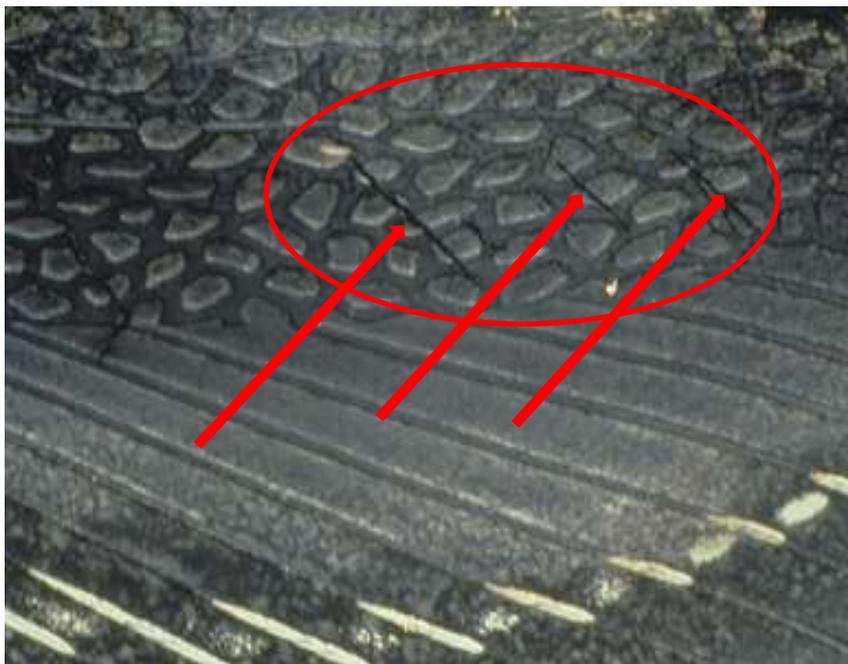
12. Каркасы имеющие более двух сквозных повреждений каркаса;
13. Некачественный ремонт сквозных повреждений, более 1 ремонта для типоразмеров 315/80 R22,5, 295/80 R22,5, 11,00 R22,5, для остальных размеров наличие ремонта не допускается.
14. Трещины, отслоение на гермослое;

*РИС.13 Трещины на гермослое*

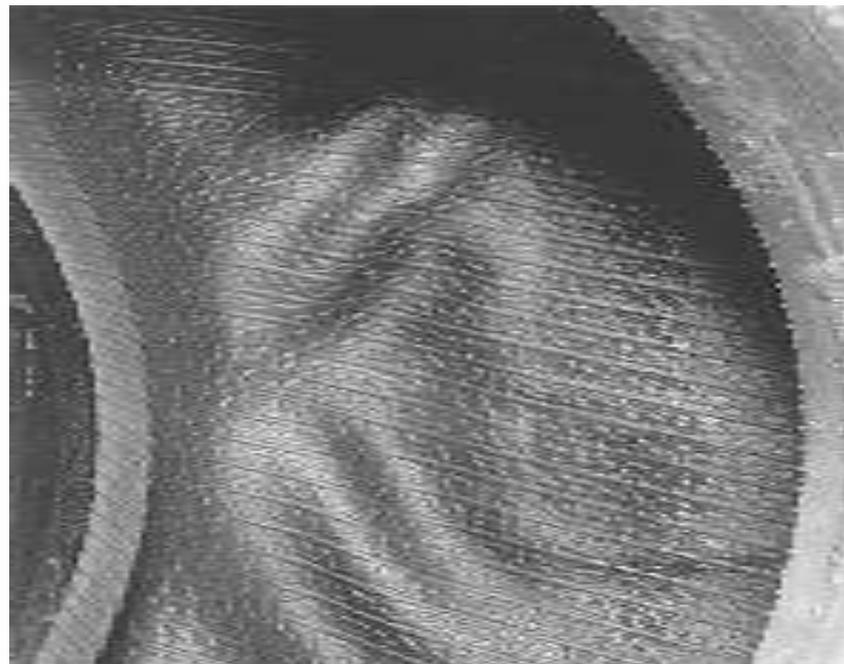
*РИС.14. Отслоение гермослоя*

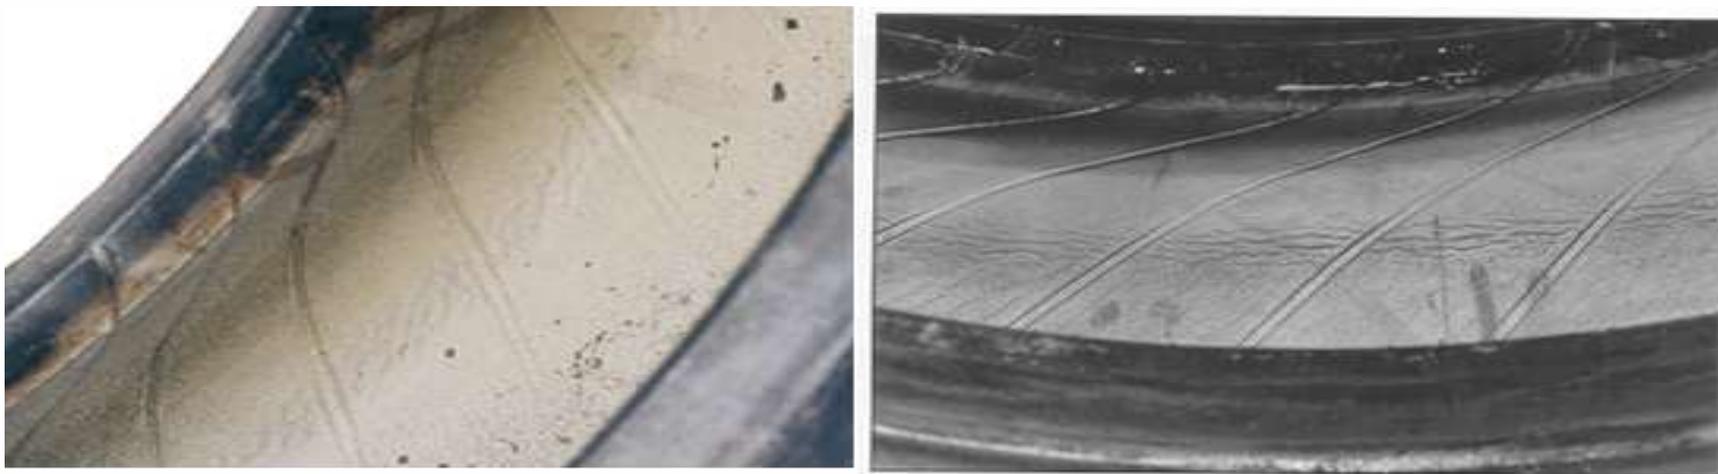
15. Изменение цвета гермослоя (низкое давление, перегруз);

*РИС. 15. Изменение цвета гермослоя*
